# MANUTENÇÃO CORRETIVA DO ELEVADOR

PINTURA (MAIN)

28/05/2026 19:27

#15

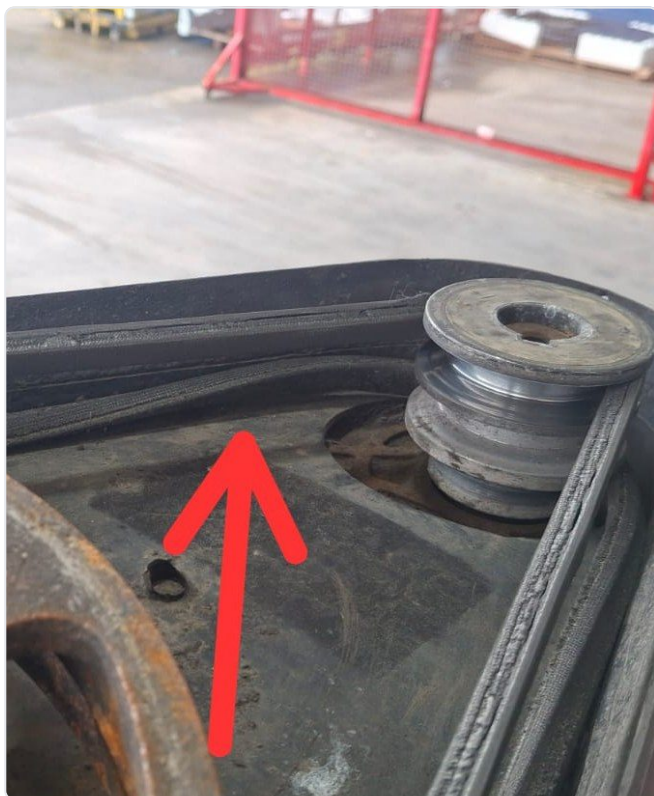
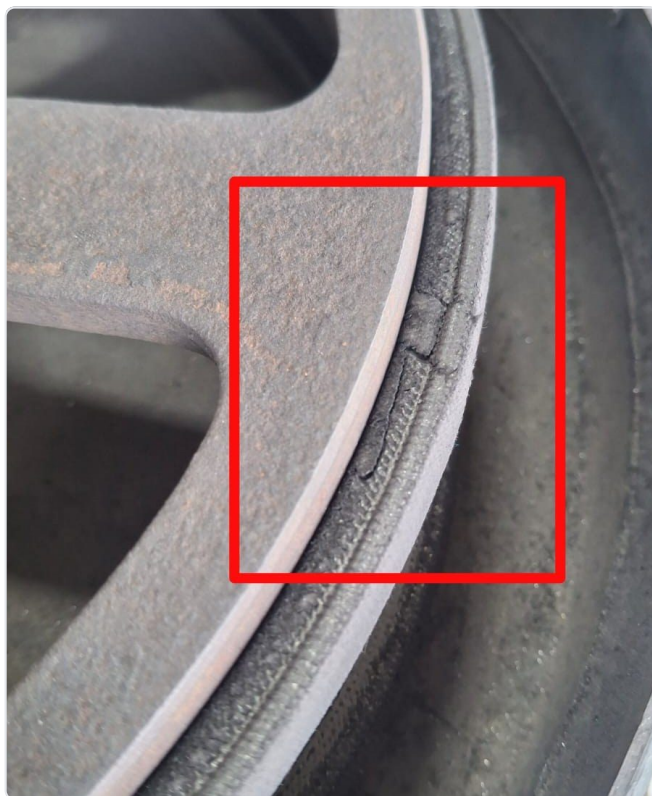
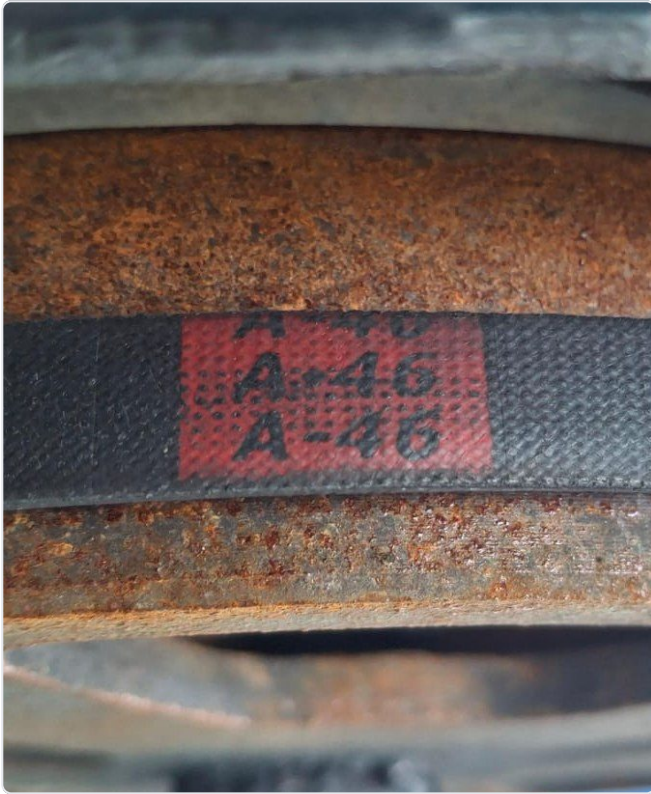
### ANTES

Elevador da pintura próximo ao bloco 58 operava normalmente sem carga, ao adicionar carga o mesmo acionava porém não elevava a carga.

Foi realizada inspeção visual nas correias em funcionamento e foi verificado que em ambos os motores havia desgaste excessivo das correias, onde ao tentar subir com carga a polia movida permanecia travada e a polia motora permanecia em movimento deslizando na correia.
